# **OLYCKSUTREDNING**

**BRAND PÅ BALKONG, [REDACTED], MALMÖ**

**2023-12-20**

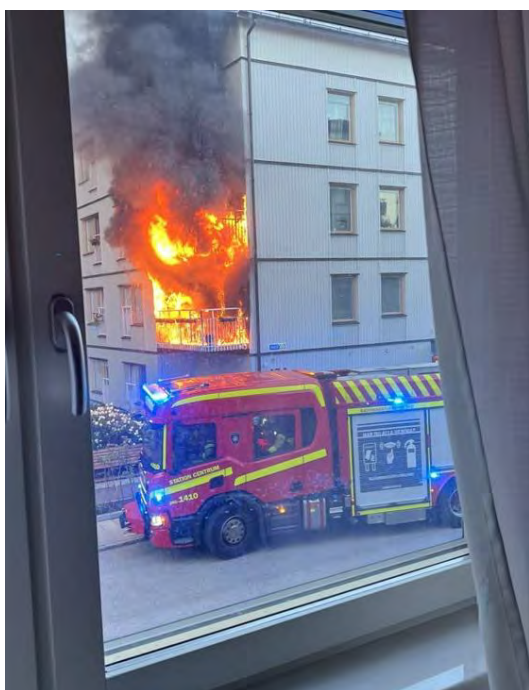
En bild tagen när första enheten från räddningstjänsten anländer ses i Figur 1. Två balkonger brinner kraftigt och balkongen på plan 4 har börjat brinna. I Figur 2 syns en bild när räddningstjänsten påbörjat släckinsatsen och vid denna tidpunkt brinner tre balkonger.

Figur 1. Bild tagen vid räddningstjänstens framkomst. Privat bild erhållen av fastighetsägaren.

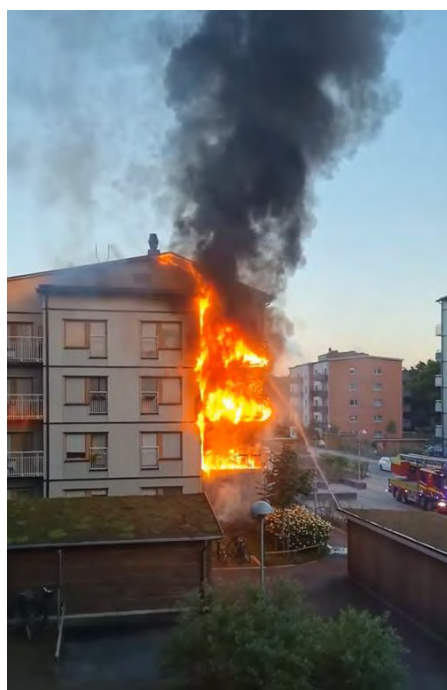
Figur 2. En stillbild från en film när räddningstjänsten påbörjat släckinsatsen. Privat bild erhållen av fastighetsägaren.

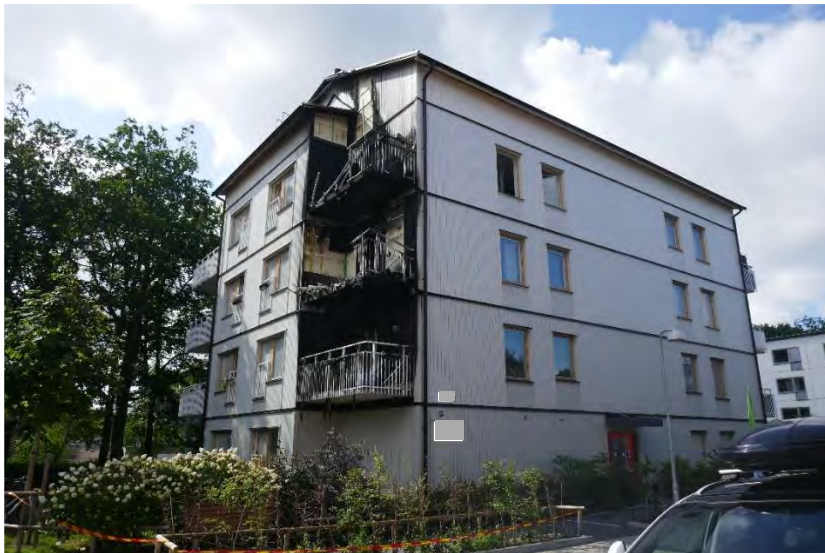
Balkongerna som brandskadades tillhör lägenheter på plan 2–4, se Figur 3. Delar av balkongräcken på plan 3 och 4 hade smält vid brandtillfället, se Figur 3 och Figur 4. Balkongräckena bestod av aluminium vilket har en smältpunkt på 660 grader.

Figur 3. Utvändiga brandskador. Delar av balkongräcken på plan 3 och 4 fanns inte kvar.

Att balkongräcken riskerar smälta bort under en insats skapar en arbetsmiljöproblematisering för räddningstjänsten. Eftersom aluminium har en smältpunkt på 660 grader riskerar räcken av aluminium smälta relativt tidigt i brandförloppet om de blir påverkade av flammor.

Balkongräcken av aluminium riskerar smälta vid brand vilket kan skapa ett arbetsmiljöproblem för räddningstjänsten. Om andra obrännbara material med en högre smältpunkt kan användas är det önskvärt för att förhindra fallrisk.

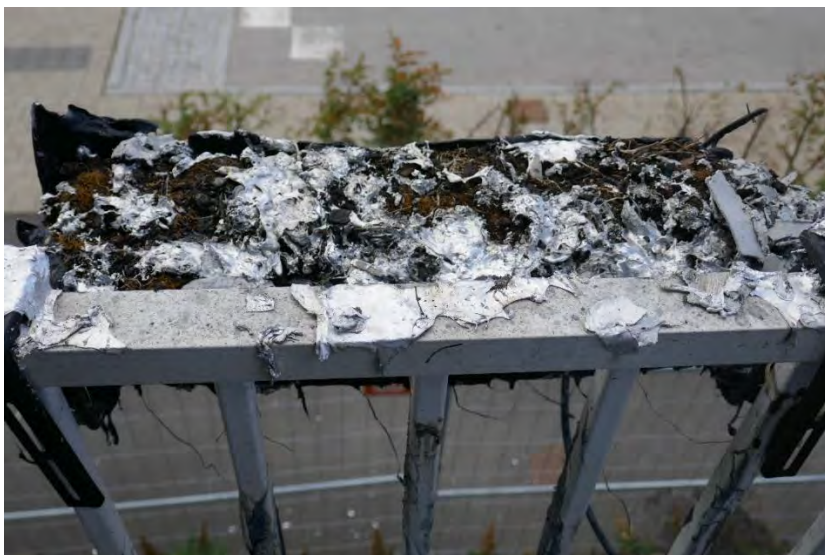
Figur 4. Smält aluminium som droppat ned från de ovanliggande balkongerna. Fotot är tagit på balkongen på plan 2.

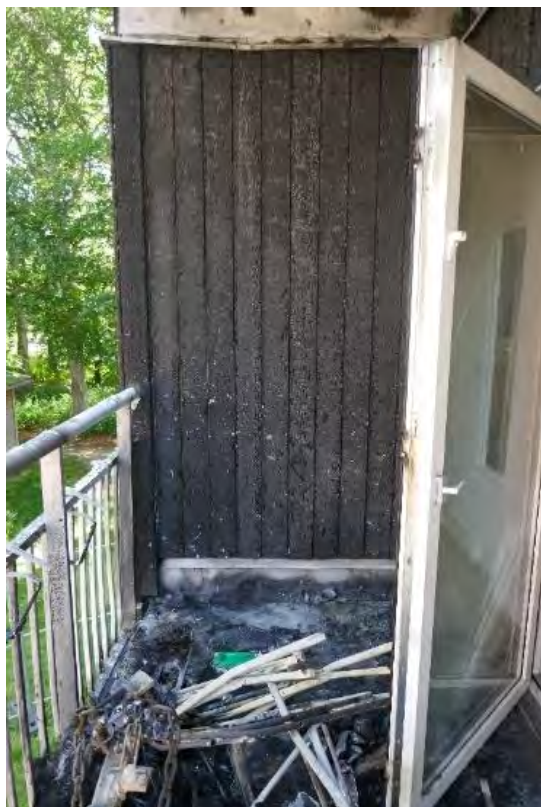
Lägenheten på plan 2 fick brandskador på balkongen och yttre rutan på fönstret hade gått sönder, se Figur 5 och Figur 6. Balkongdörren hade inga brandskador i dörrkarmen. På balkongen stod en moped och enligt uppgift en 5 liters bensindunk. Utredarna fann cigarettfimpar på balkongen, några låg samlade och några låg utspridda se Figur 7. På balkongen återfanns resterna av en sladdvinda men det fanns inga tecken på att denna varit inkopplad. I övrigt noterades stålramar till stolar, en kruka samt rester av vad som kan ha varit en plastmatta.

Figur 5. Fasaden är kraftigt brandskadad. Balkongdörren har inga brandskador i dörrkarmen.

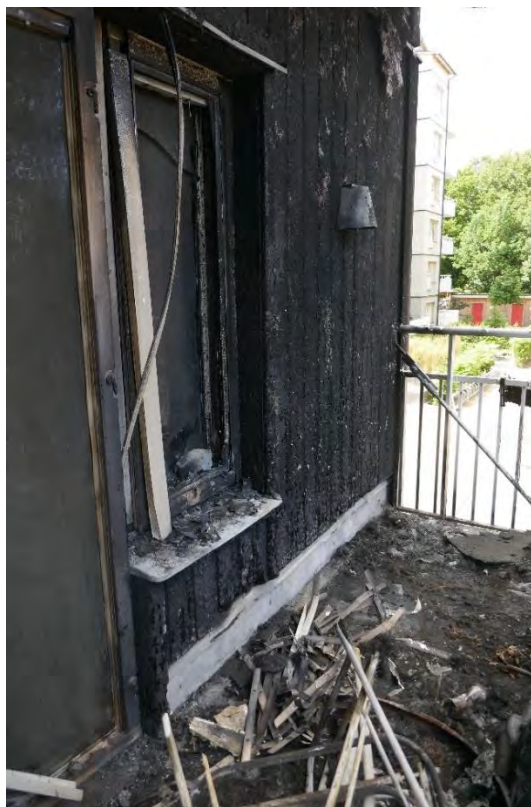
Figur 6. Fönstret bredvid balkongdörren hade sotavlagringar på innersta glasrutan. Yttre rutan hade gått sönder.

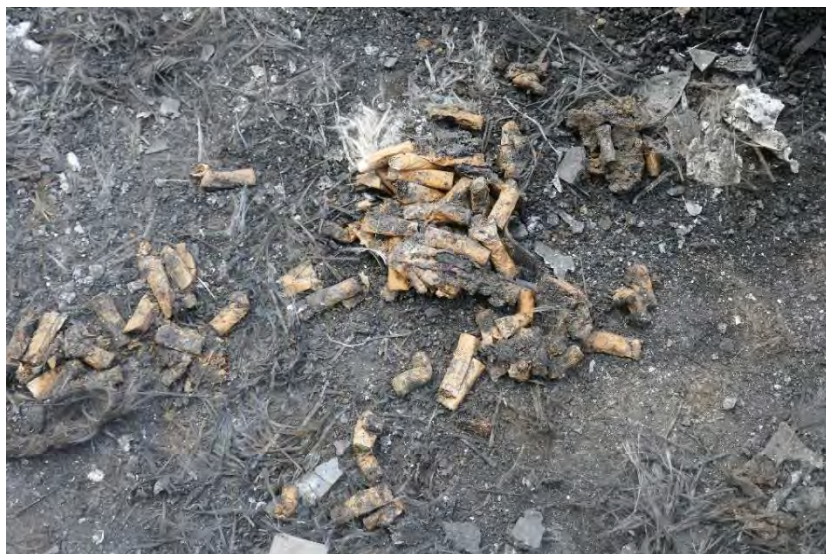
Figur 7. Cigarettfimpar låg samlade. Några cigarettfimpar hittades utspridda.

Brandorsaken har inte gått att fastställa men branden bedöms ha startat på balkongen på plan 2. Bedömning grundar sig på uppgifter från inringare samt kolinträngning i fasaden som var kraftigast på plan 2. En möjlig orsak är öppen låga eller cigarett. Ingen elektrisk utrustning eller utrustning med batterier har noterats.

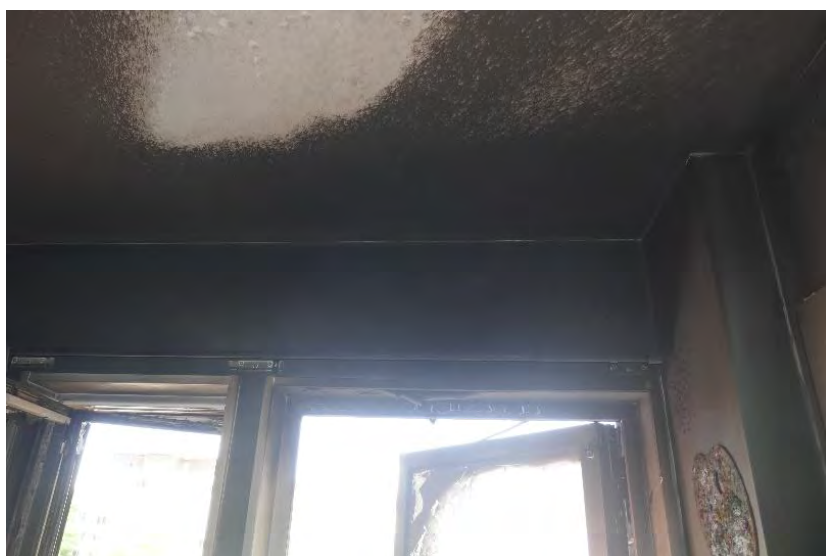
Lägenheten på plan 3 fick brand- och sotskador i sovrummet, som låg i anslutning till balkongen, och på balkongen, se Figur 8-Figur 10. Brandskadorna var koncentrerade till balkong, dörrkarm och lister till balkongdörren. Sotskadorna noterades i hela sovrummet och runt dörr mellan sovrum och vardagsrum/kök. På balkongen noterades rester av träpallar, fjädrar samt krukväxter. Utredarna har inte gått ut på balkongen och undersökt denna i detalj på grund av fallrisk.

Figur 8. Sotskador i tak.

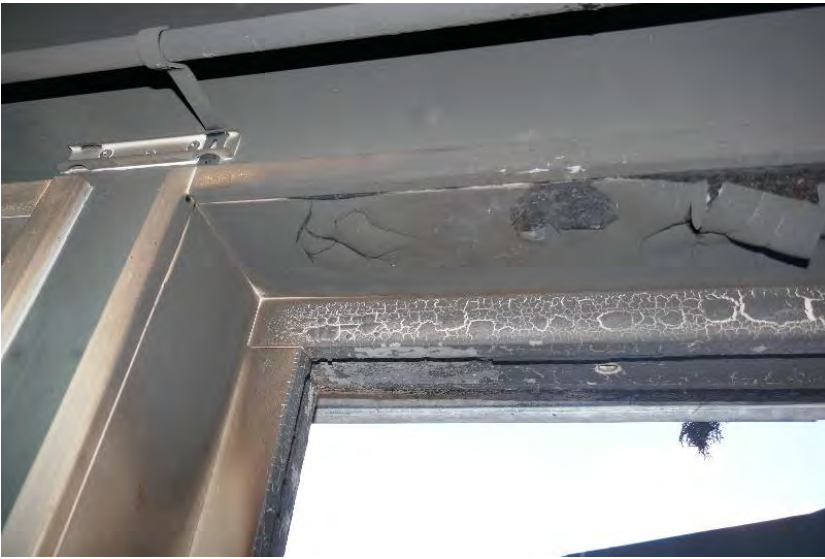
Figur 9. Brandskador invändigt på karmen till balkongdörren.

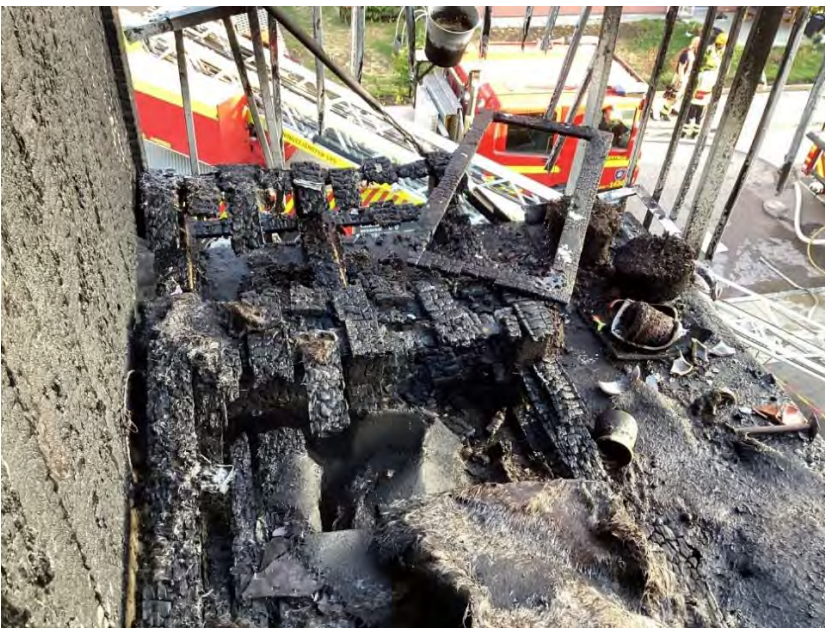
Figur 10. Träpallar på balkongen på plan 3.

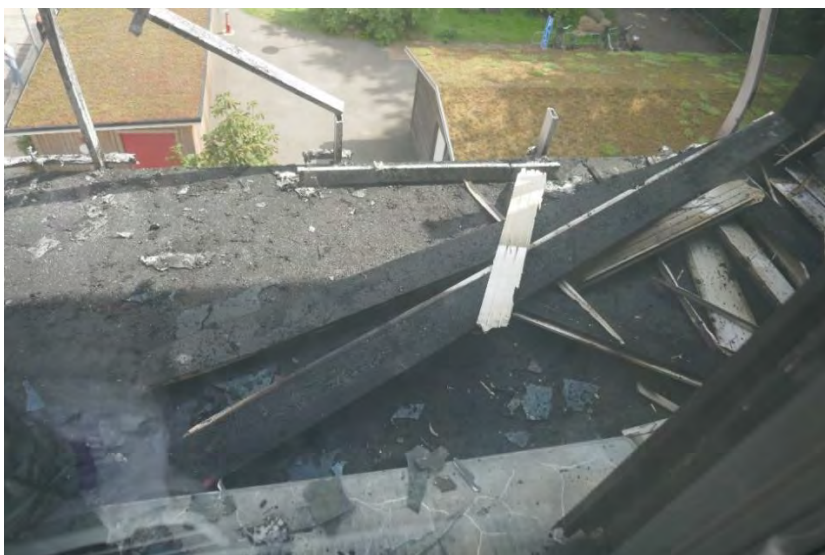
Lägenheten på plan 4 fick brandskador på balkongen. Det noterades inga brandrester av möbler eller liknade på balkongen men balkongplattan var brandskadad på ovansidan, se Figur 11. Fönsterrutorna mot balkongen har inte spruckit. Utredarna har inte gått ut på balkongen och undersökt denna i detalj på grund av fallrisk.

Figur 11. Brandskador på balkongen. Liten mängd brännbart material på balkongen, det som syns i fotot är fasadpanel som brutits bort.

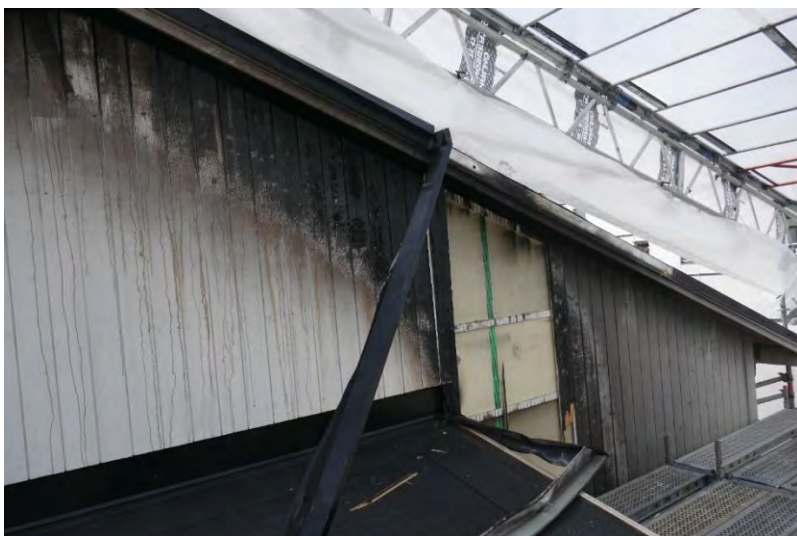
Brandskadorna utmed fasaden fanns hela vägen upp till takfoten, se Figur 12. Fasaden var kraftigast kolad under fönster på balkongen på plan 2, se Figur 13. Låken bakom fasadpanelen hade inte blivit brandskadad, se Figur 14. Inga brandskador noterades på vinden. Den del av takfoten som blev brandskadad var inte öppen, se Figur 15 och Figur 16. Den öppna takfoten var försedd med någon typ av svällband, dock noterade utredarna ljusinsläpp i takfoten där svällband inte var monterat.

Figur 12. Brandskador längs med takfoten.

Takfoten blev vid händelsen brandskadad men det skedde ingen brandspridning in till vinden. Detta bedömer utredarna beror på att takfoten var tät där brandskador noterades samt den snabba utvändiga släckinsatsen. Utredarna anser inte att det är en robust lösning att takfoten i sin helhet är utförd i trä. Trä rör sig med temperaturskillnader och fukthalter i luften vilket kan skapa glipor och otätheter. Utredarna noterade att solljus lös igenom takfoten där det inte fanns något svällband.

Utredarna anser inte att det är en robust lösning att utföra takfot öppen och helt i trä. Trä riskerar röra sig och skapa otätheter som medför risk för brandspridning till vind.

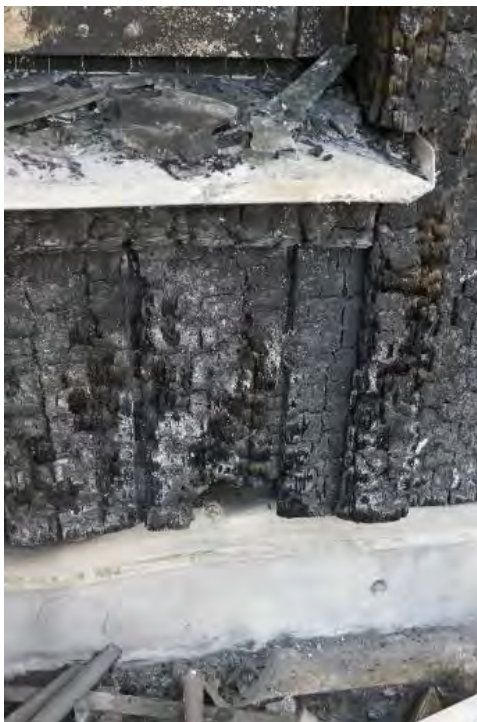
Figur 13. Fasaden under fönstret på plan 2.

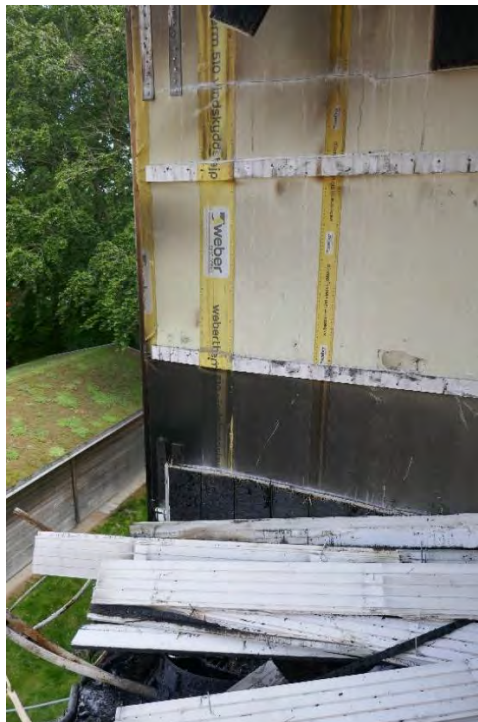
Figur 14. Läkt och fasadskiva bakom fasadpanelen.

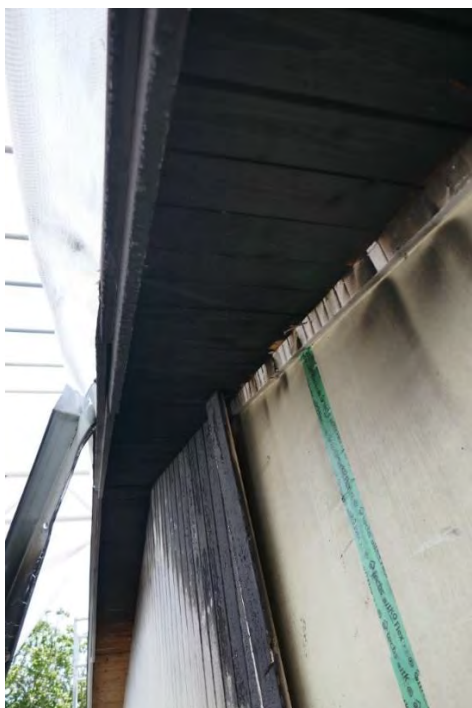
Figur 15. Ytterväggen ansluter mot råsponen rakt ovanför balkongerna.

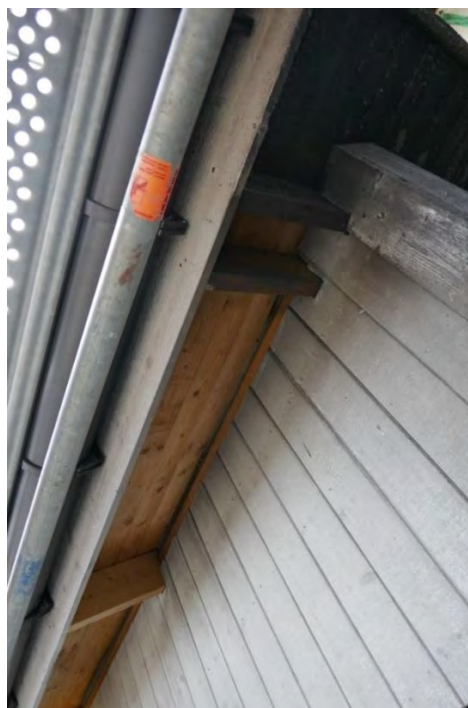
Figur 16. Den del av takfoten som är utförd öppen har i aktuellt fall inte påverkats av branden.

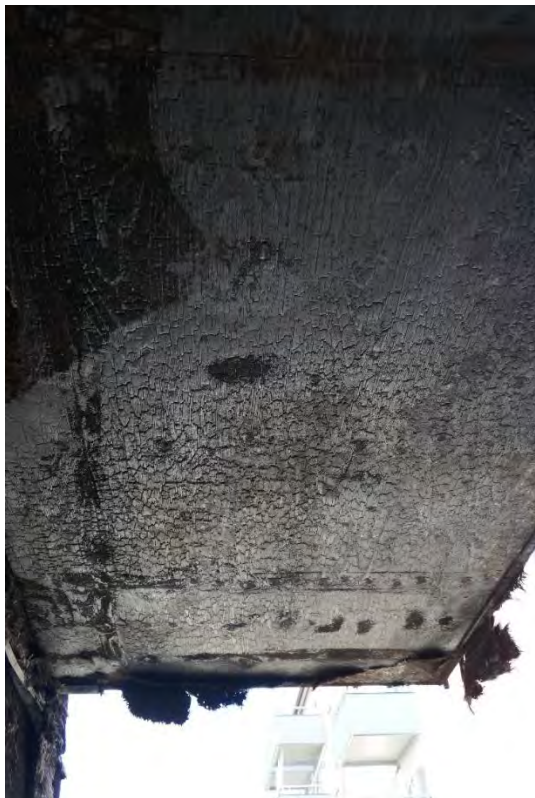
På balkongerna och på marken fanns stora mängder av glasfiber, både i mindre delar och större sammanhängande delar. På undersidan av balkongen var det brandskadat trä som liknade någon typ av träskivor, se Figur 17 och Figur 18.

Figur 17. Brandskadat trä på undersidan balkongplatta. Foto taget på plan 2.

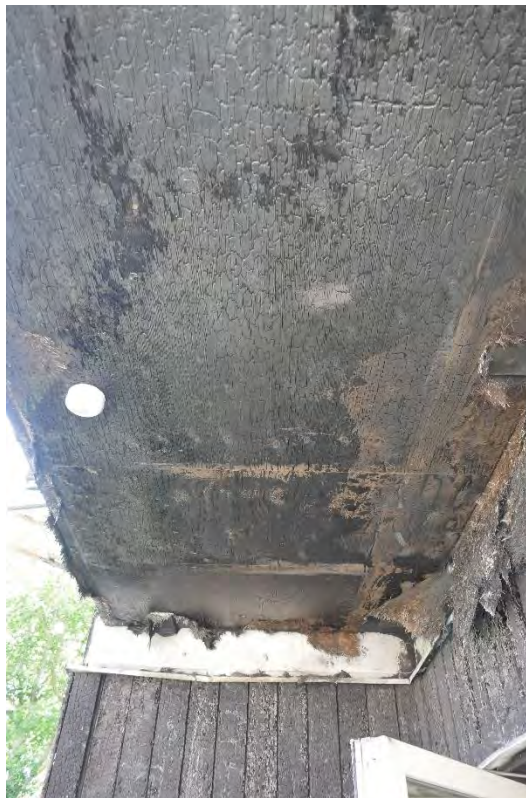
Figur 18. Brandskadat trä på undersidan balkongplatta. Fotot taget på plan 2. Brandvarnaren är monterad efter branden.

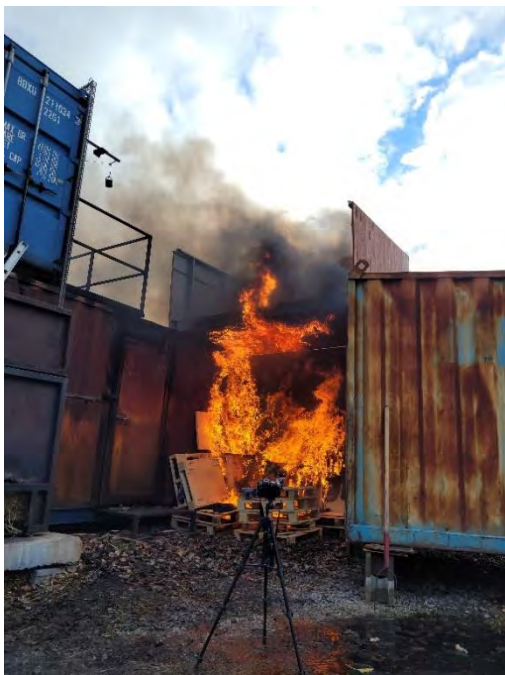
Vid försöket började balkongplattan brinna cirka tre minuter efter antändning av möblemanget under balkongplattan, se Figur 21. Efter cirka 5 minuter brann hela undersidan, sidorna samt delar av ovensidan, se Figur 22. Brandförloppet var som kraftigast de inledande minuterna, se Figur 23 där branden avtagit i intensitet. I brandförsöket bildas tjock svart rök när balkongplattan brann. Brandförsöket avslutades efter 30 minuter och då brann det med mindre öppna lågor på undersidan.

Figur 21. Foto taget cirka 3 minuter efter brandstart.

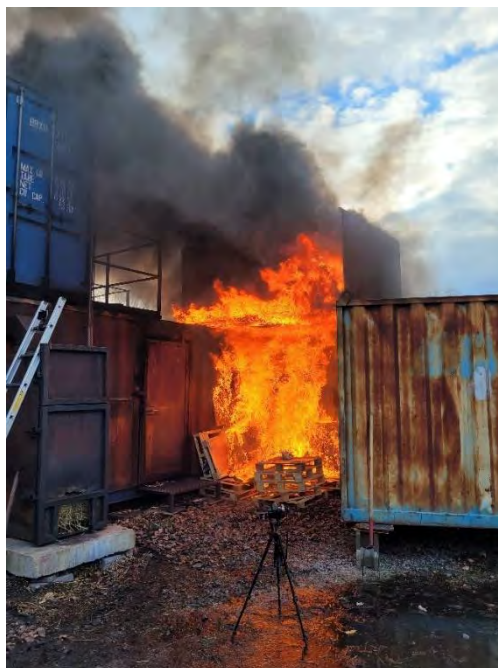
Figur 22. Foto taget cirka 5 minuter efter brandstart.

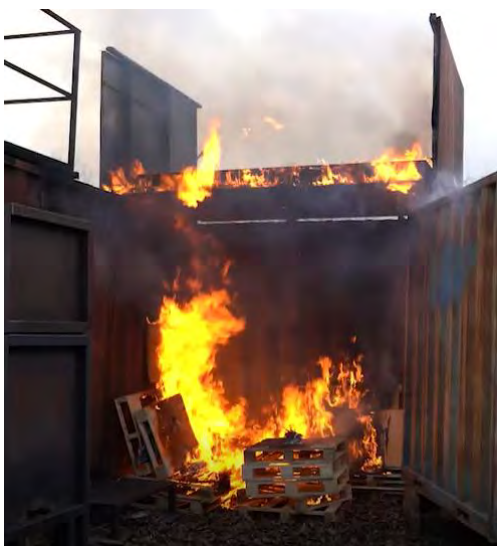
Figur 23. Foto taget cirka 7 minuter efter brandstart.

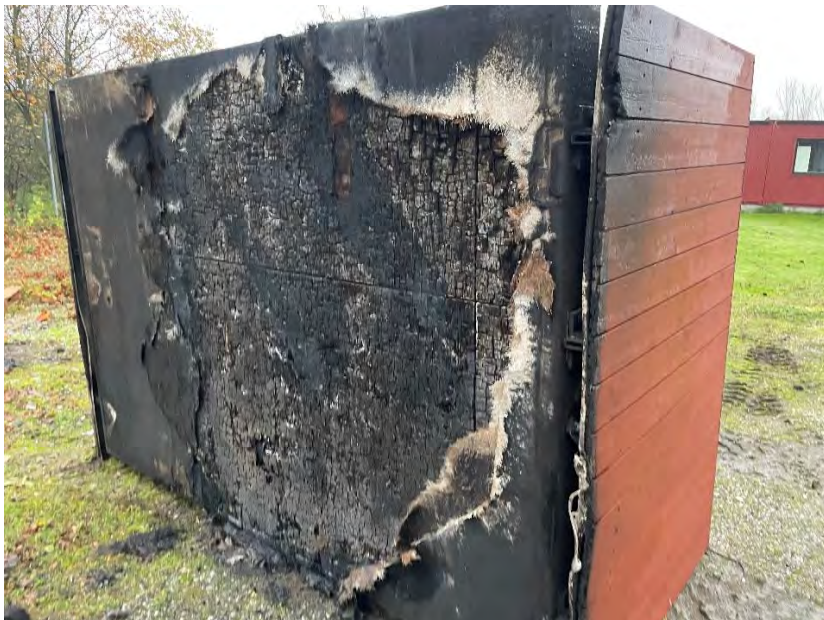
Trät på undersidan blev brandskadat men hela ovansidan av balkongplattan involverades inte i branden, se Figur 24 och Figur 25. Efter försöket sågades ett snitt i balkongplattan och den bestod av plywoodskivor eller likande material som skruvats ihop.

Figur 24. Undersidan balkongplatta. Kompositmaterialet lossnade delvis och trät bakom blev brandskadat.

När denna rapport färdigställdes hade Räddningstjänsten Syd genomfört tillsyn enligt lag (2003:778) om skydd mot olyckor på aktuell adress och lagt ett föreläggande angående balkongutformning. Föreläggandet, dnr 2023-002495, innehåller två åtgärder, en tillfällig och en permanent åtgärd. Den permanenta åtgärden anger att den brännbara kompositen ska avlägsnas. På grund av en lång åtgärdstid har krav på en tillfällig åtgärd ställts där obrännbara skivor ska skruvas på undersidan av balkongerna.

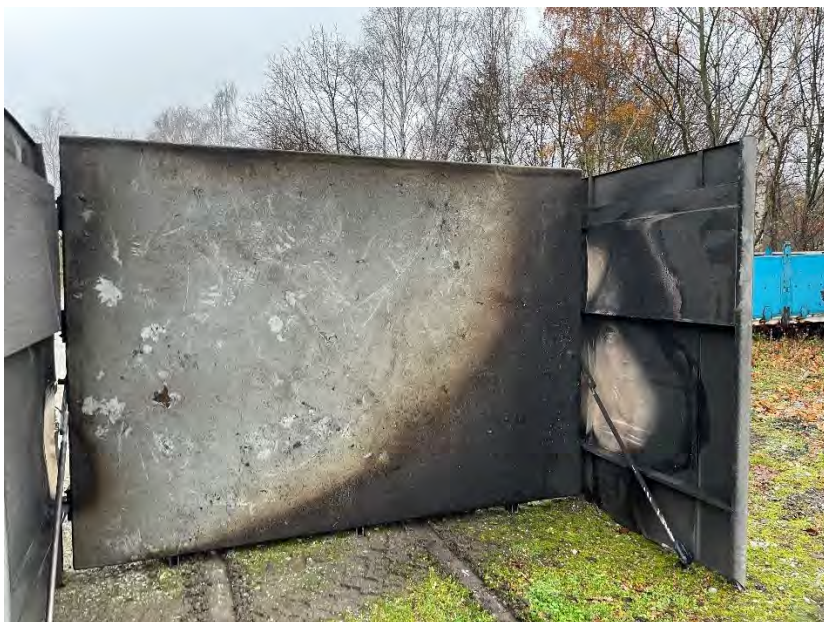
Figur 25. Ovansidan balkongplatta efter försöket.
