# **OLYCKSUTREDNING**

**BRAND PÅ BALKONG, [REDACTED], MALMÖ**

**2023-12-20**

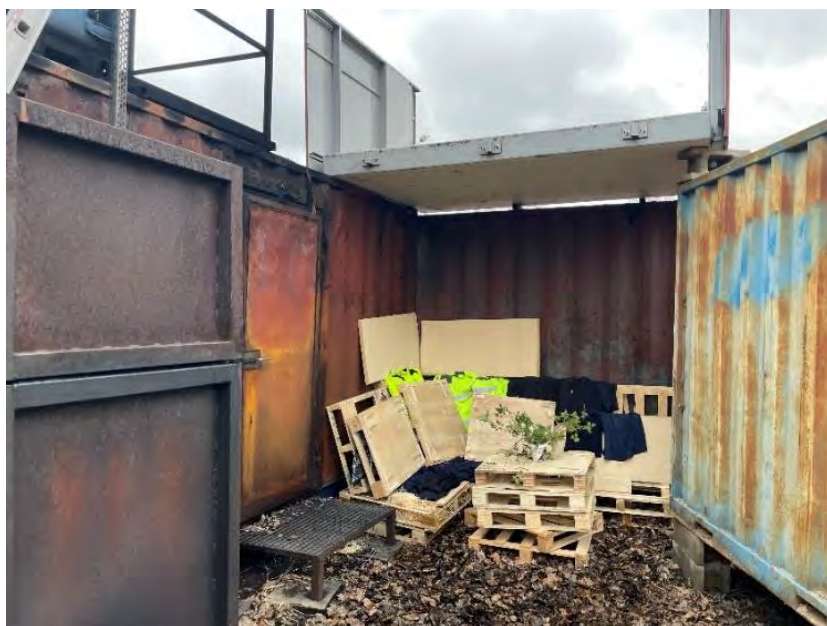
Figur 19. Försökuppställningen

Efter branden har Räddningstjänsten Syd genomfört ett brandförsök med en balkongplatta av samma typ som var monterad på aktuell adress. Balkongplattan ställdes på containrar med ett avstånd om cirka 2,6 meter från marken. Under balkongplattan byggdes en soffa samt bord upp av träpall, spånskivor, kläder och träull, se Figur 19. Containern till höger i Figur 19 står inte dikt an containern i bakgrunden. Antändning skedde i soffan av en gasolbrännare. Balkongen var vid försöket omöblerad.

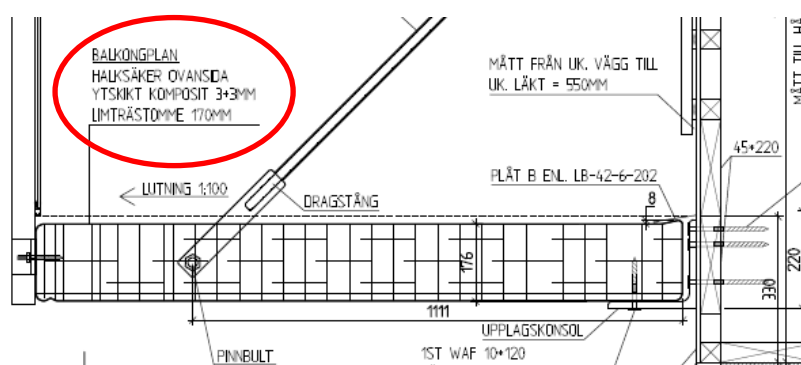
Figur 20. Relationshandling över balkongplattan, konstruktionsbeskrivningen är inringad.

Enligt relationshandlingar består balkongplattan av en limträstomme och ytskikt av komposit, se Figur 20. Enligt ett certifikat angående balkongplattorna består de av en stomme av trä innesluten av glasfiberlaminat med ytskikt av brandhämmande topcoat.
